Gruppearbeid Gausa – Arbeidsmøte 24.11.21

Områder og tema å prioritere i Gausavassdraget (en gruppe's lapp):

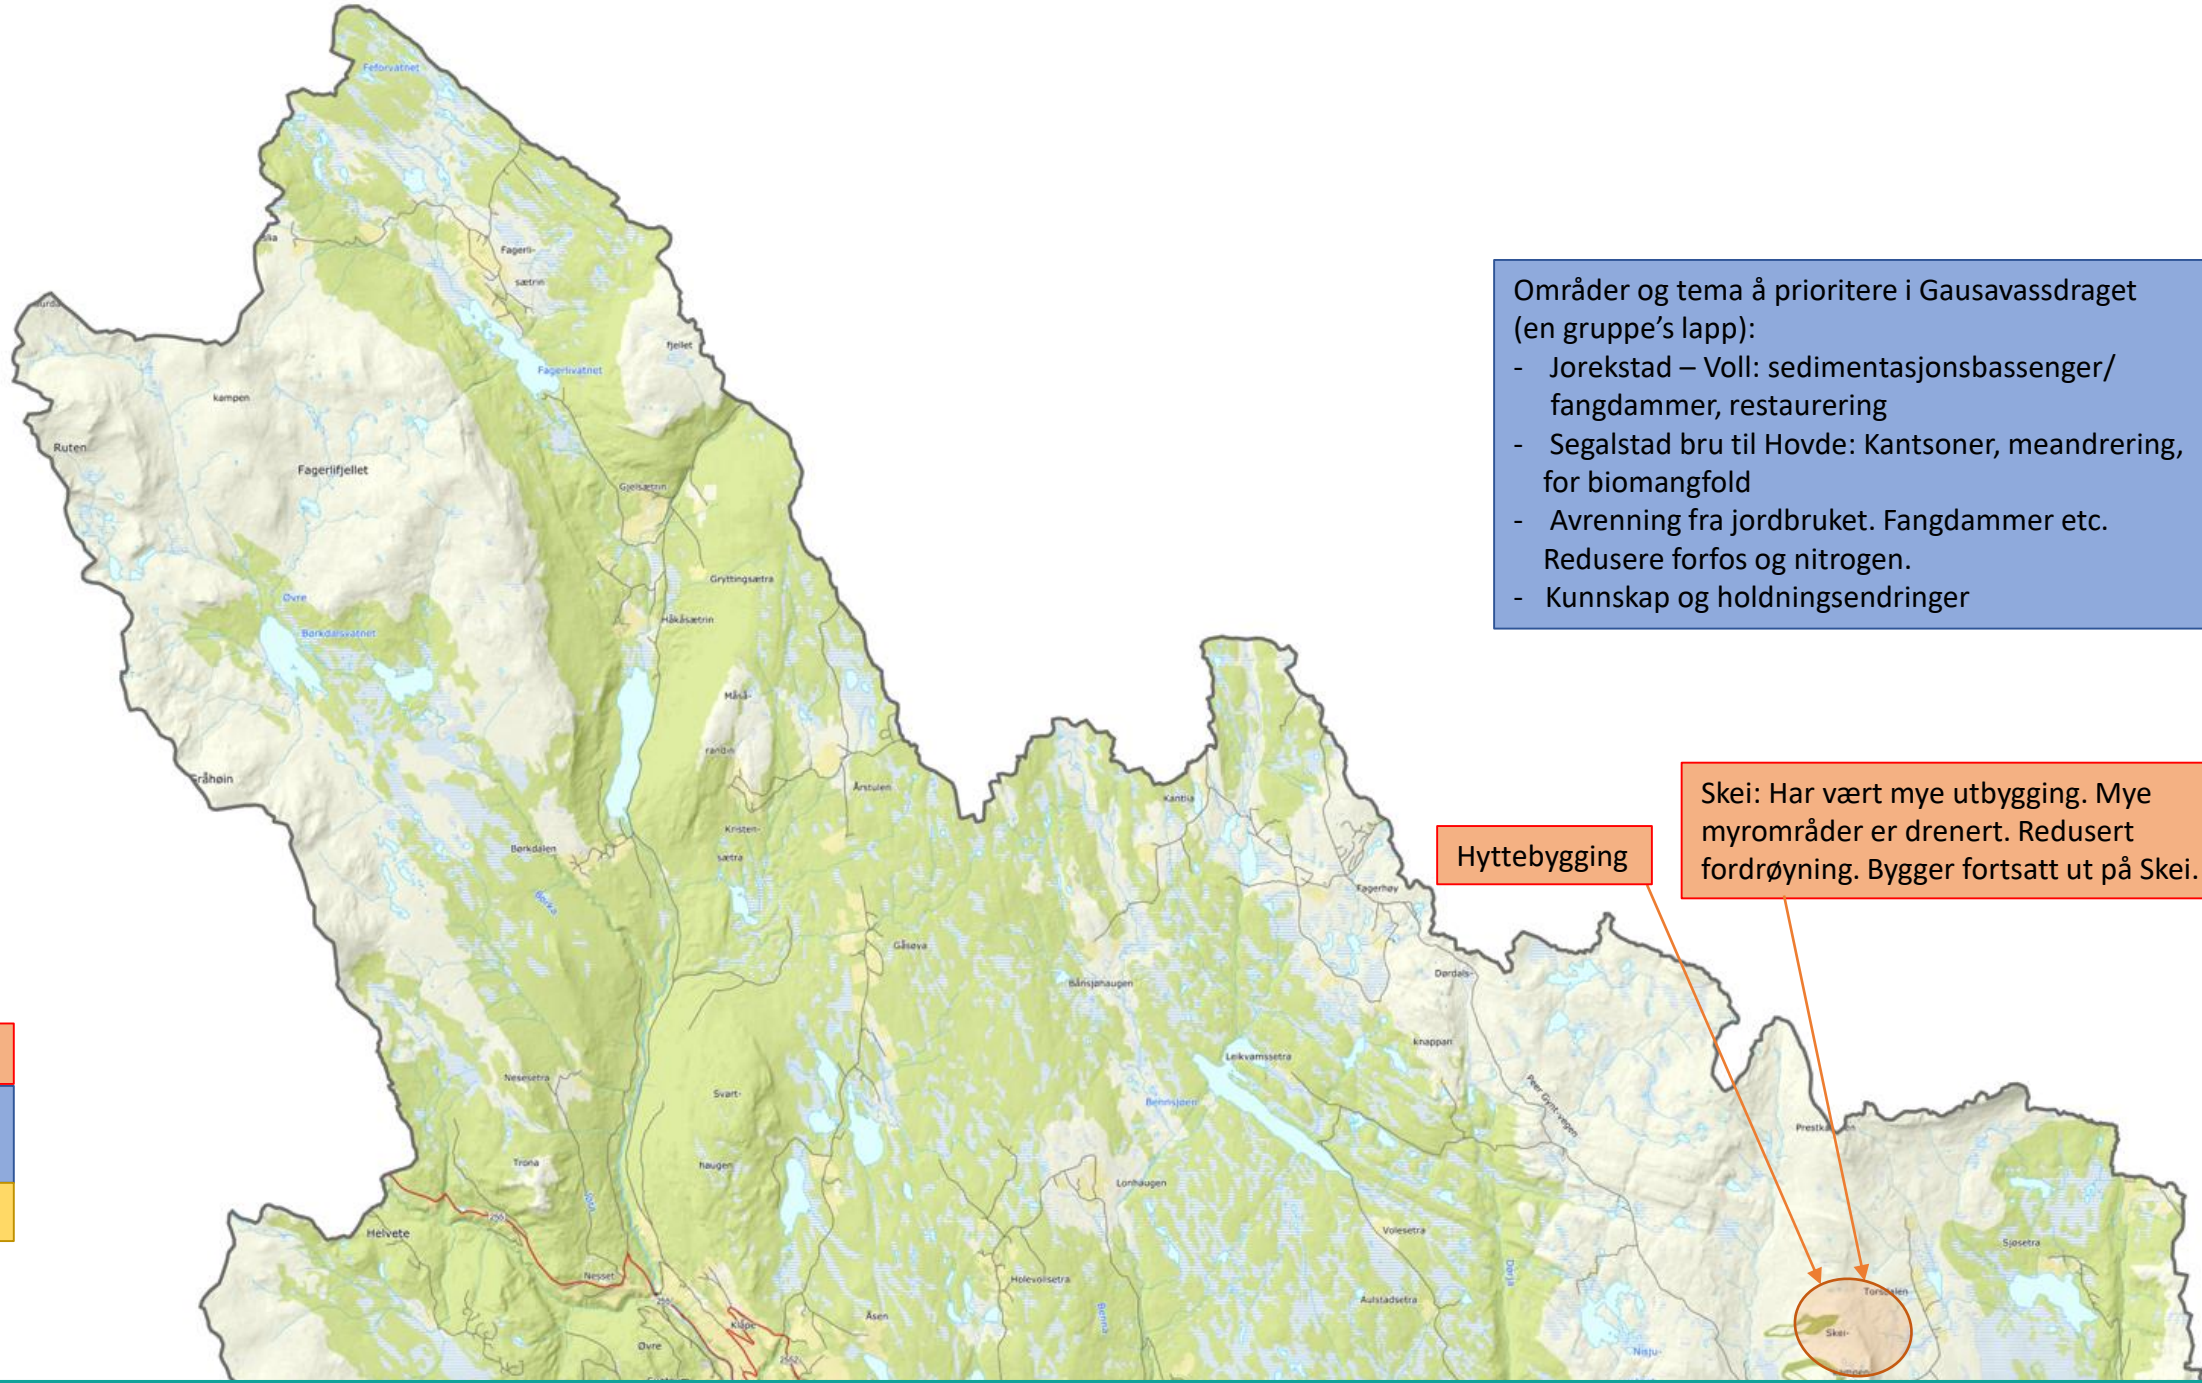
Kartsnitt 1 av 3

Hyttebygging

Skei: Har vært mye utbygging. Mye myrområder er drenert. Redusert fordrøyning. Bygger fortsatt ut på Skei.

- Jorekstad – Voll: sedimentasjonsbassenger/ fangdammer, restaurering
- Segalstad bru til Hovde: Kantsoner, meandering, for biomangfold
- Avrenning fra jordbruket. Fangdammer etc. Redusere forfos og nitrogen.
- Kunnskap og holdningsendringer

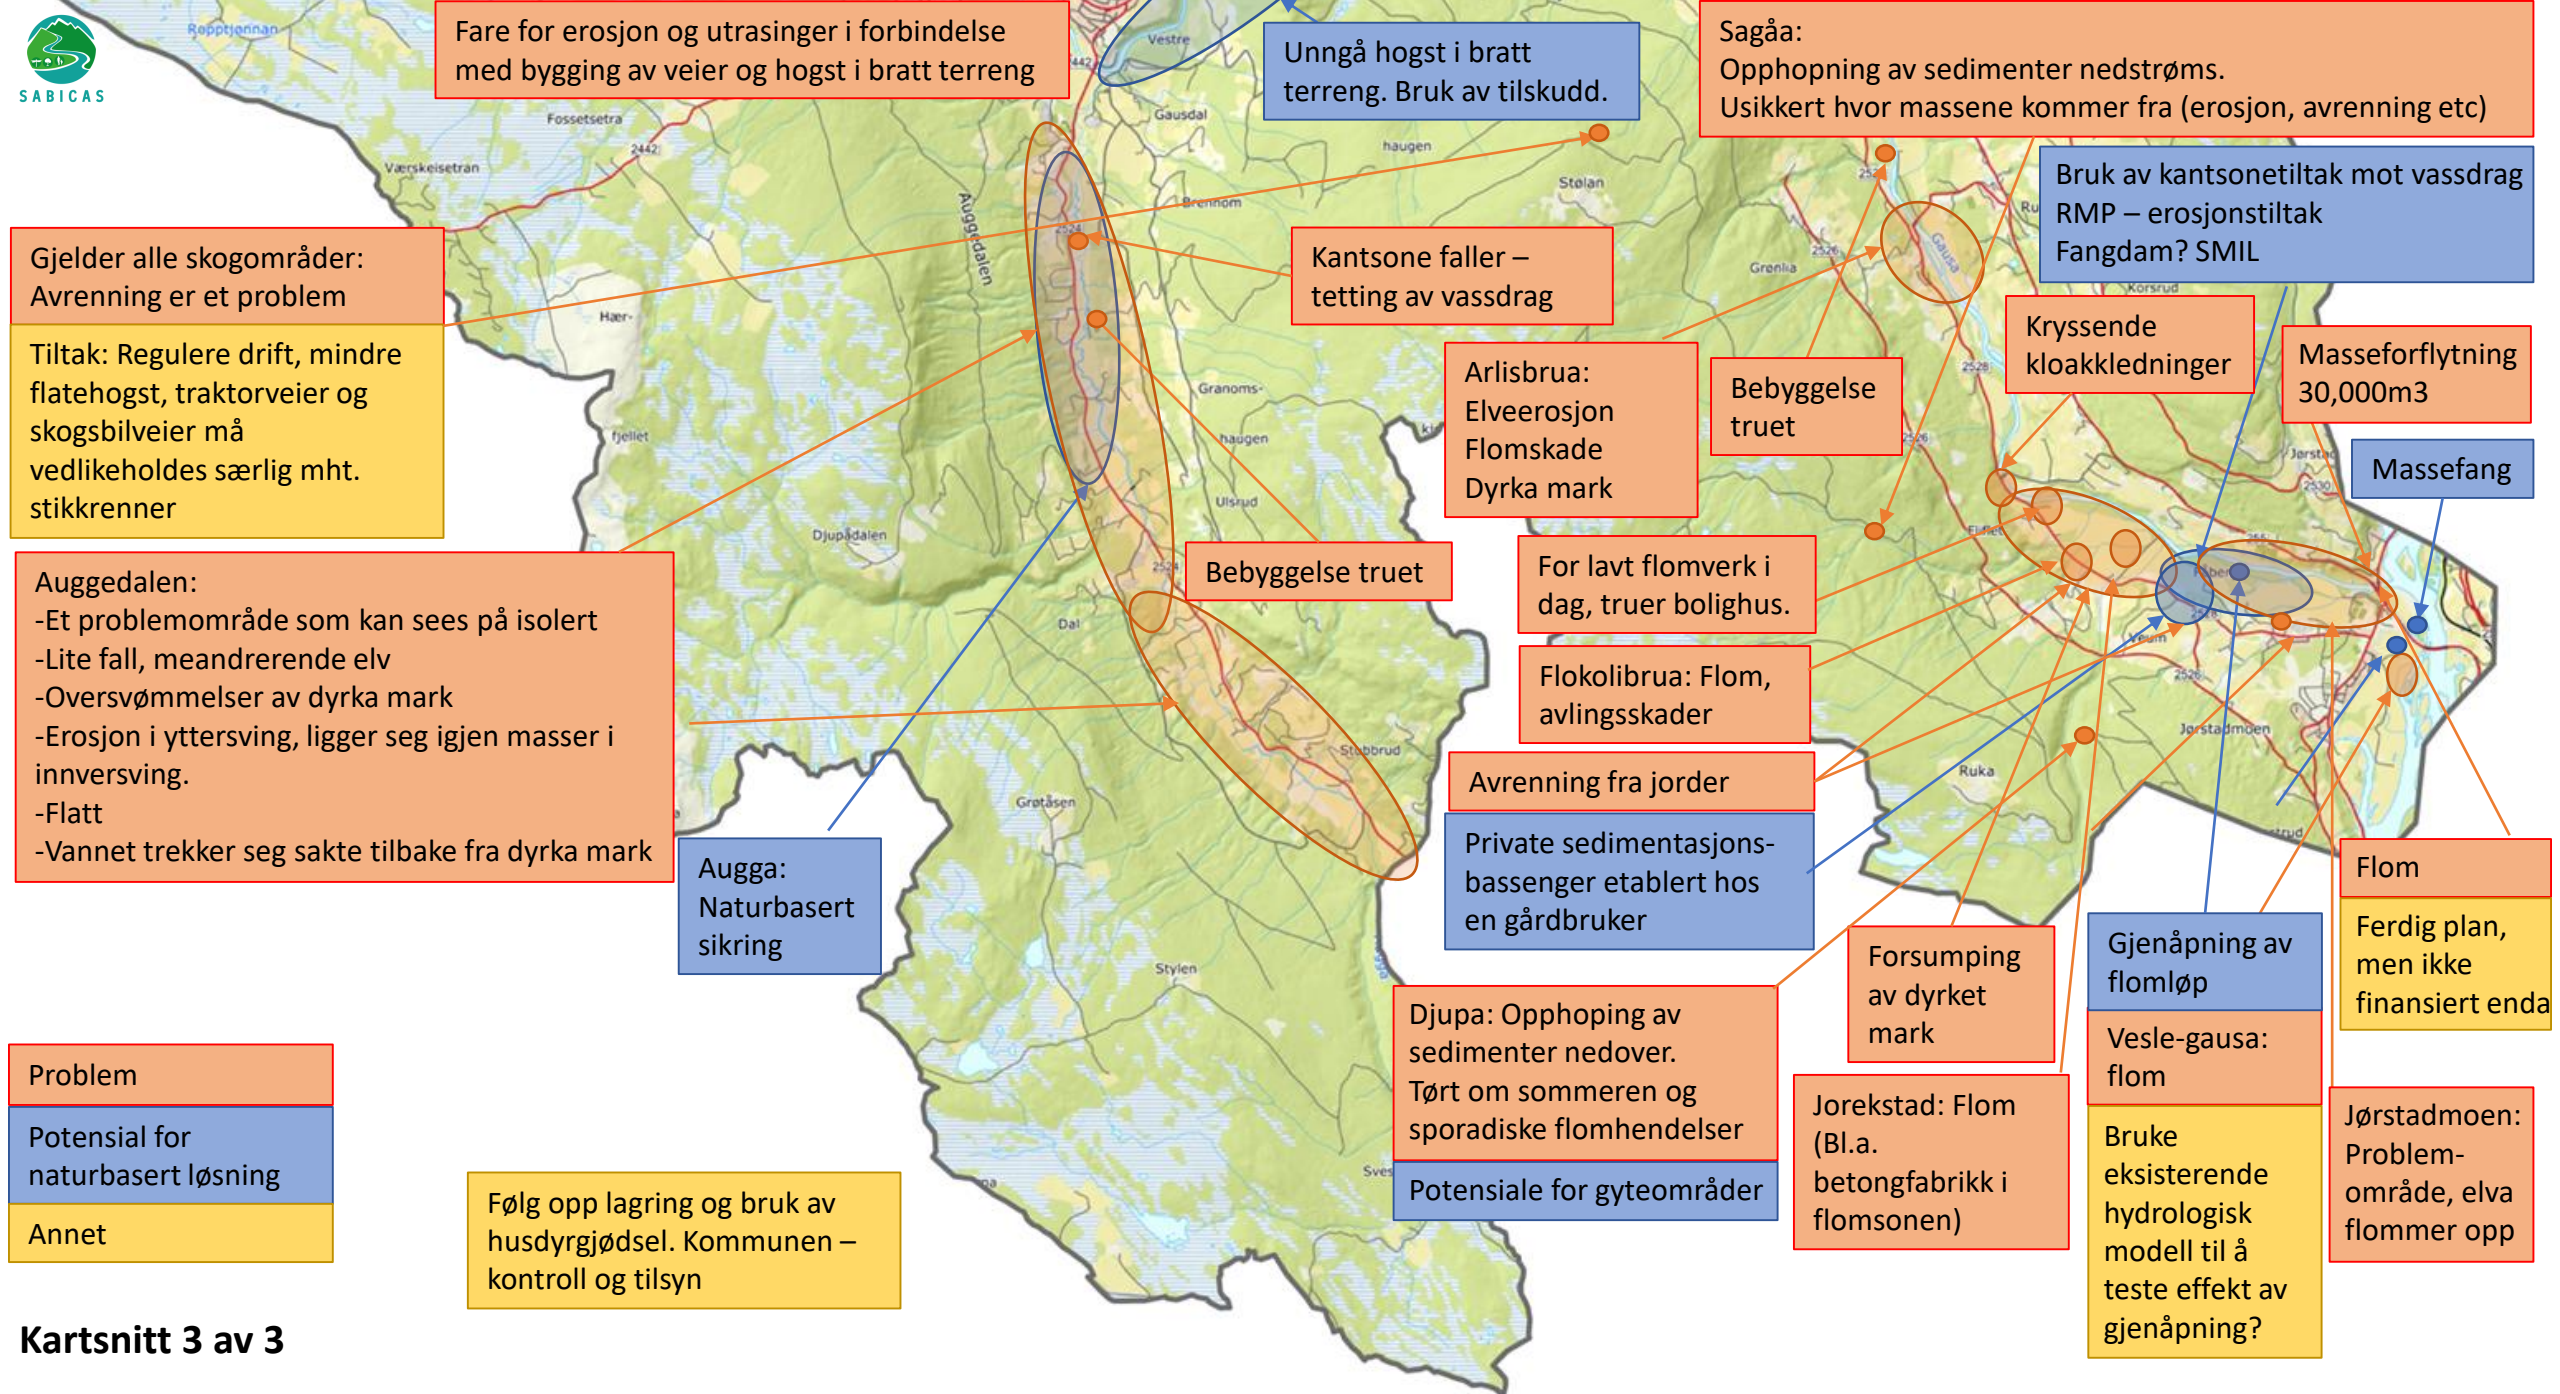
Kartsnitt 3 av 3

Djupa: Opphoping av sedimenter nedover. Tørt om sommeren og sporadiske flomhendelser
 Potensiale for gyteområder

Forsumpet av dyrket mark

Jorekstad: Flom (Bl.a. betongfabrikk i flomsonen)

Flom
 Ferdig plan, men ikke finansiert enda

Jørstadmoen: Problemområde, elva flommer opp

Gjenåpning av flomløp
 Vesle-gausa: flom
 Bruke eksisterende hydrologisk modell til å teste effekt av gjenåpning?

Følg opp lagring og bruk av husdyrgjødsel. Kommunen – kontroll og tilsyn
